# Analyse de la contamination microbiologique de l'eau alimentant le service de stérilisation

Service Pharmacie et Stérilisation, Centre hospitalier de DREUX , 44 avenue J.F KENNEDY 28100 Dreux

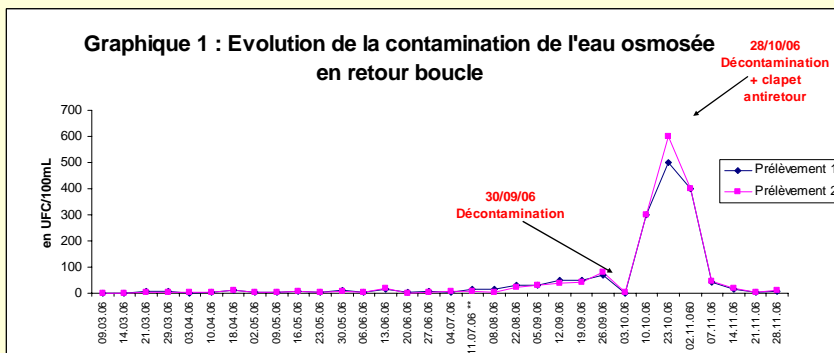
Les contrôles microbiologiques (dénombrement des bactéries revivifiables à 22°C et à 37 °C) sur notre installation après la réalisation de la décontamination semestrielle ont montré une contamination inexplicable de différents points.

- \* Sortie d'osmoseur : pas de contamination
- \* Retour boucle : cf graphique 1 (double prélèvement)

- 1) Désinfection générale de l'installation : adoucisseurs, osmoseur, cuve et boucle réalisée le 28/10/06
- 2) Mise en place de clapets anti-retour (photo 2) limitant la rétro-contamination sur les laveurs désinfecteurs
- 3) Réalisation de contrôles microbiologiques montrant une maîtrise de la contamination (graphique 1)

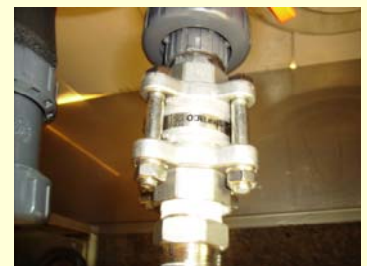
Photo 2 : clapet anti-retour

- \* 2 stérilisateurs : peu de risque de rétro-contamination
- \* 2 laveurs désinfecteurs : risque de rétro-contamination
