Evaluation des taches sur les sachets stérilisés

ASSISTANCE PUBLIQUE HÔPITAUX DE PARIS

2008

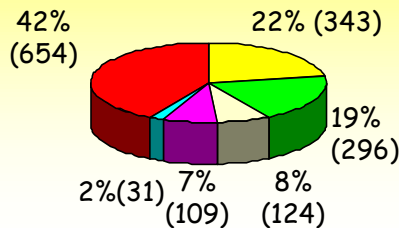
Causes de refus sur la période A

n(A)=nombre de sachets refusés=1557
N(A)=nombre de sachets stérilisés=81955

- Dysfonctionnement des autoclaves
- Sachets Tachés
- Sachets présentant une HR
- Sachets déchirés
- Défaut de soudure
- Erreurs Informatiques

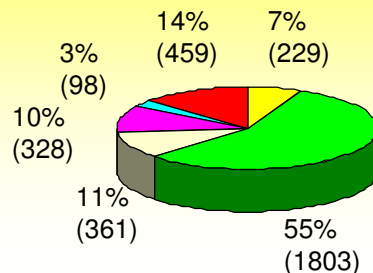
Causes de refus sur la période B

n(B)=nombre de sachets refusés=3278
N(B)=nombre de sachets stérilisés=56518

- ❖ Moins de pannes d'autoclaves durant la période B car remplacement d'autoclaves proches de la décennale par des autoclaves neufs.
- ❖ Moins d'erreurs informatiques durant la période B grâce à une meilleure maîtrise du logiciel et du paramétrage des sachets.

- ❖ Augmentation du nombre de sachets tachés durant la période B. Plusieurs hypothèses :
 - ✓ **Augmentation de la résistivité de l'eau osmosée** : passage de 15µS/cm² à 3 µS/cm² (changement des CTE), ainsi l'eau utilisée pour produire la vapeur stérilisante est plus agressive et pourrait entraîner un décollement de résidus de lavage (détergent, huile...) sur les instruments, des phénomènes de corrosion des instruments, des canalisations, de la chambre des autoclaves.

- ✓ **Paramétrage différent du pré-traitement** : les autoclaves Subtil Crépieux avaient un pré traitement spécifique (vide poussé < 40 mbar et 3 injections de vapeur), produisant une qualité de vapeur optimale. Lors de la requalification des autoclaves Matachana, il est prévu de modifier les paramètres de pré-traitement afin d'améliorer la vapeur.
