Constat : Dégradation importante du parc d'instrumentation du bloc opératoire → nécessité d'une remise en état

METHODOLOGIE

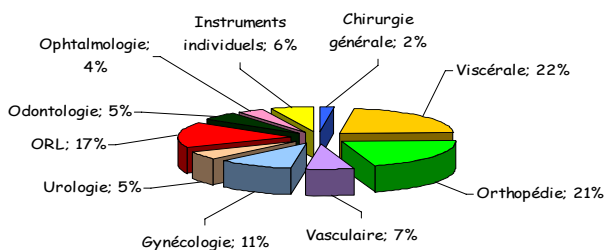
149 containers, plateaux et sachets audités soit 3297 instruments

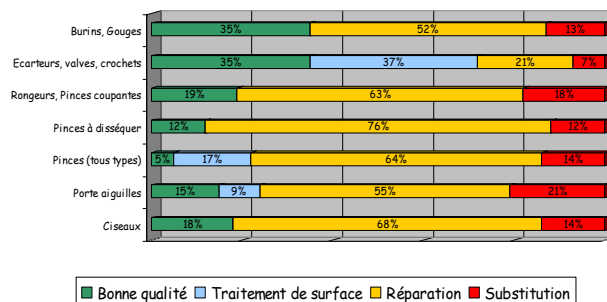
Résultats qualitatifs par type d'instruments

Réparation: 43% de l'instrumentation

Traitement de surface: 18% de l'instrumentation

Substitution: 16% de l'instrumentation
